Lekkasjesøk i vannledninger med Smartball-teknologi / Sahara

Erfaringer fra Oslo VAV

v/ Kjetil Tangen

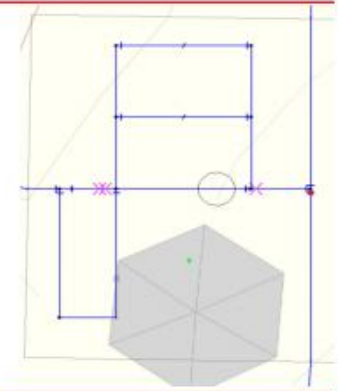
Tabell 1.10: Lekkasje #10	
Beskrivelse av lekkasjens lokasjon	Lekkasjen ligger nedstrøms for høyrevendt bend
Avstand til Lekkasjen fra Nærmeste sporingspunkt oppstrøms	1,376.6 meter etter SBR #4 (PSID 364798)
Avstand til Lekkasjen fra Nærmeste sporingspunkt nedstrøms	94.7 meter før SBR #6 (PSID 232547)
Lekkasjestørrelse	~49 meter før høyrevendt bend
Lekkasjetype	Liten
Kommentar om nøyaktighet av posisjonen	Lekkasje i skjøt
Beskrivelse av lekkasjens lokasjon	Plasseringen rapporteres med mindre nøyaktighet på grunn av overensstemmelser i det supplerte kartet. Det anbefales at bend er lokalisert fra bakken og ytterligere GPS data samles for bedre lokalisering av lekkasjen
Omtrentlig lokasjon av lekkasjen

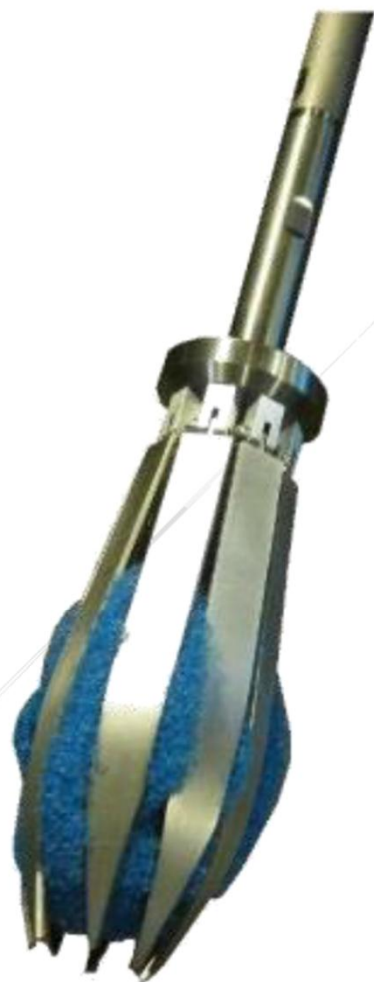
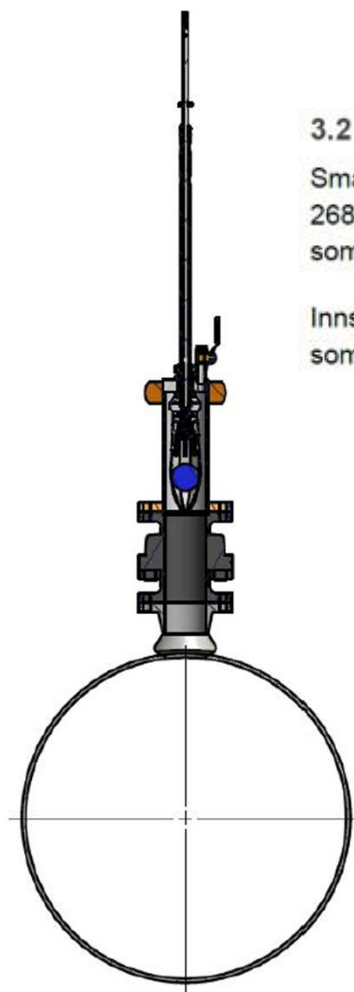
Tracking av Smart ball
avdekker lekkasjer,
men også at
vannledningen er lagt
inn feil på kartet.

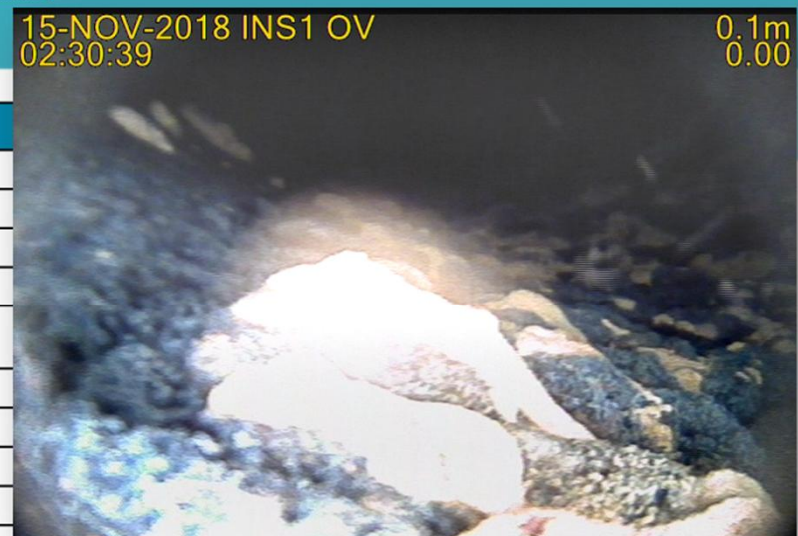
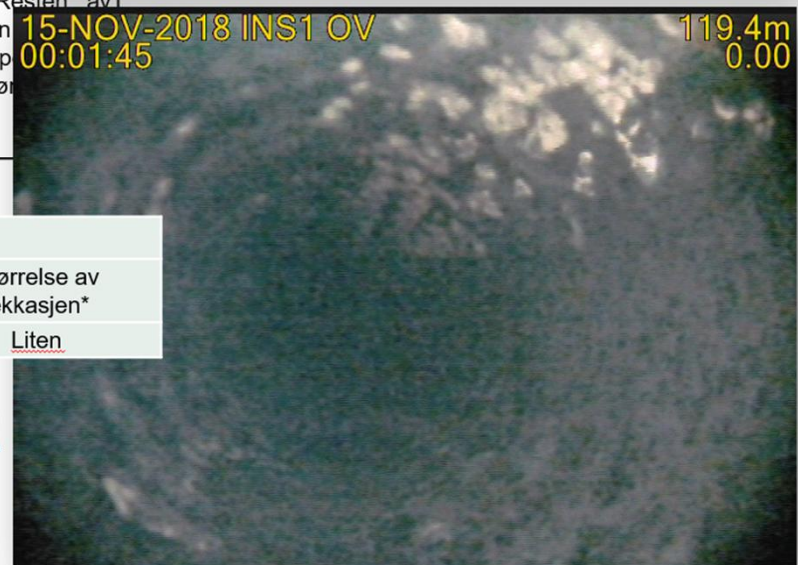
Tabell 3.3: Detaljer ved Innslusingpunkt 1	
Rør	Langlialedning
Diameter	600mm
Materiale	Stål
Dato - Innslusing	15.november 2018
Posisjon for innslusing	Luftventil SID 268658, Oslo
Element for innslusing	DN100 Sluseventil
Inspisert Lengde	200 meter
Målt vannflyt /flow/	0.74 meter per sekund
Målt trykk	12.7 BAR
Observasjoner ved inspeksjon.	Kontinuerlig konsentrasjon av rustknoll i en sediment stripe ble observert langs hele den inspiserte strekningen. Resten av rørvæggen hadde kontinuerlig spredte knoll. En liten suspenderte sedimenter var tilstede gjennom hele insp. Én (1) lekkasje ble oppdaget. Mulig misfarging av rør notert i enkelte seksjoner.

Table 3.2: Innslusing 1 Lekkasje deteksjon

Antall Lekkasjer	Avstand fra innslusing (meter)	Hørbar rekkevidde i distanse	Størrelse av lekkasjen*
1	126	Kort	<u>Liten</u>

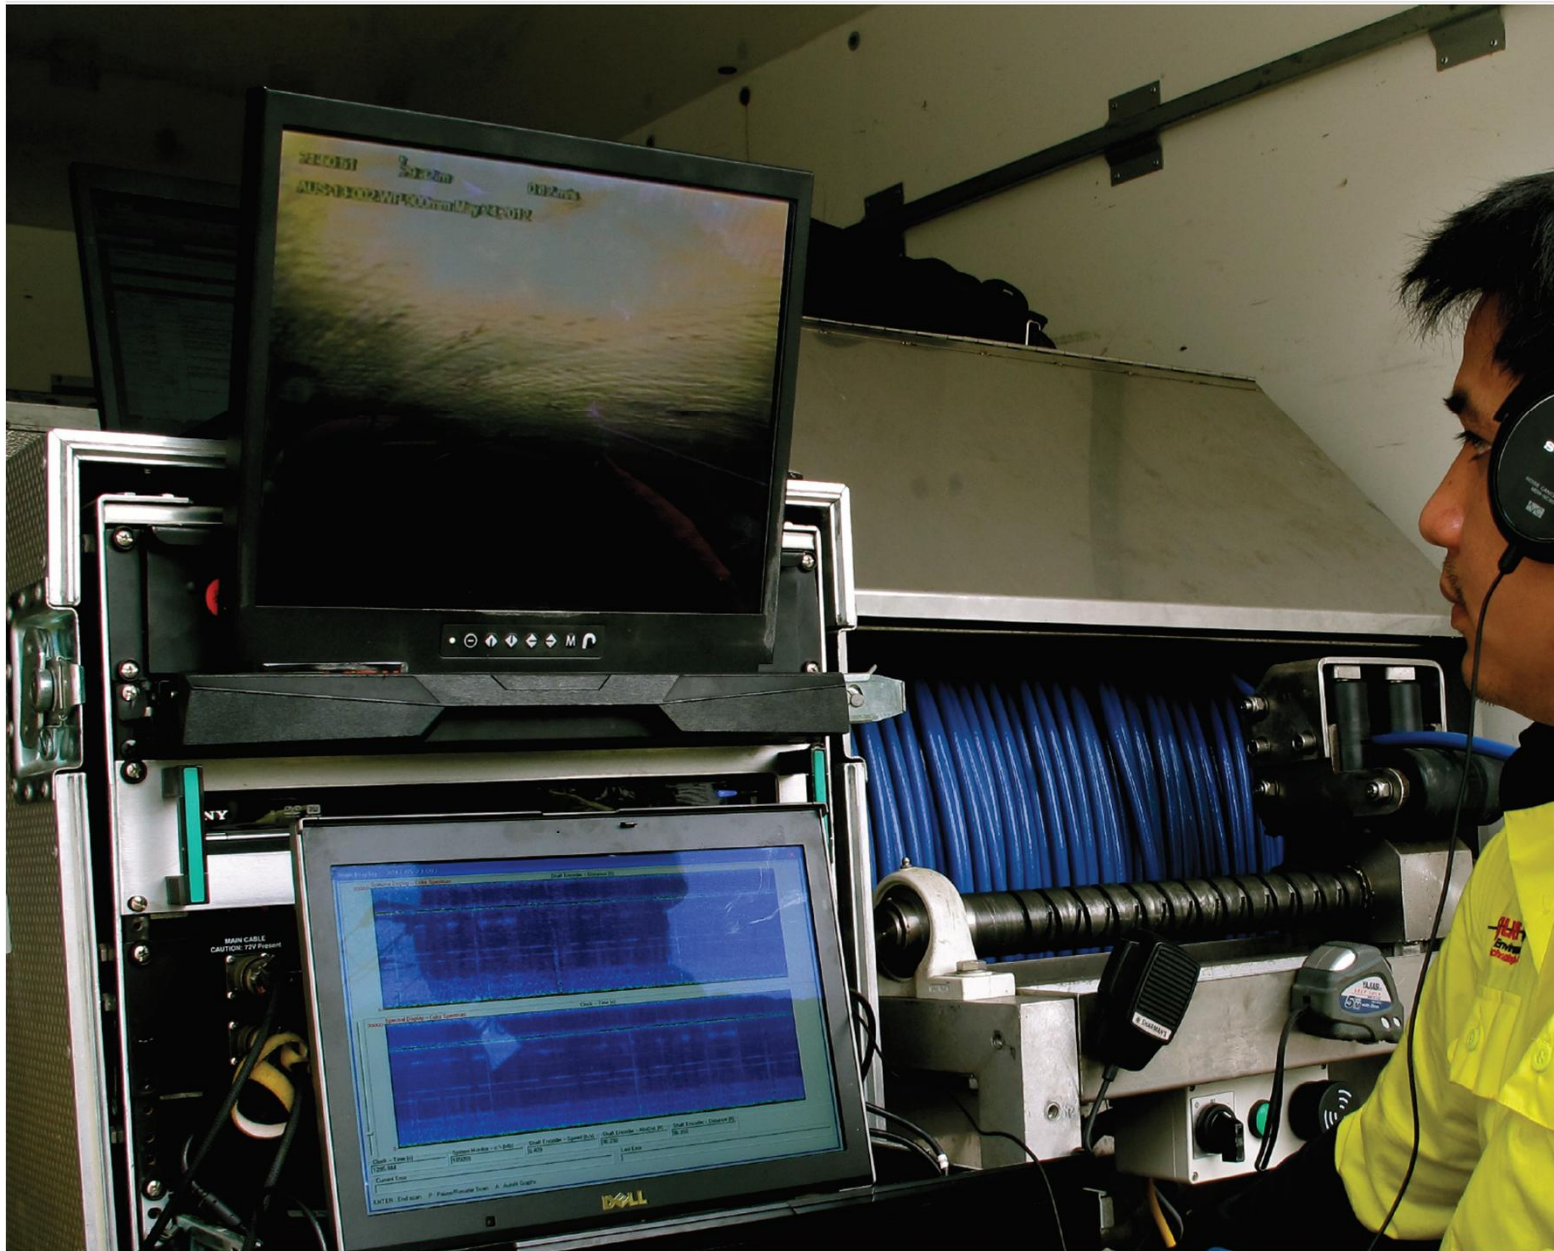
Insertion 1 – Langlialedning CCTV Observations			
Sensor Avstand (meters)	Filnavn	Tidsstempel i videofil	Beskrivelse
33.36	131218	00:01:22	Mengde mulig knolldannelse

38.67	131218	00:02:04	Kunden sier at det er stålrør og ingen før fra 1939 med bitumenbelegg
45.83	131218	00:02:59	Mengde mulig knolldannelse
47.15	131218	00:03:09	Kontinuerlig mulig knolldannelse

57.83	131218	00:04:33	Indre farge oppstår som grå
60.96	131218	00:05:01	Mulig svak bøyning
68.66	131218	00:05:59	Mulig svak bøyning
71.57	131218	00:06:21	Kontinuerlig mulig knolldannelse på den ene siden av røret i en langsgående stripe
