Oslo kommune  
Vann- og avløpsetaten  
Seksjon vanndistribusjon

### Lekkasjereduksjon på Lambertseter

Våren 2021

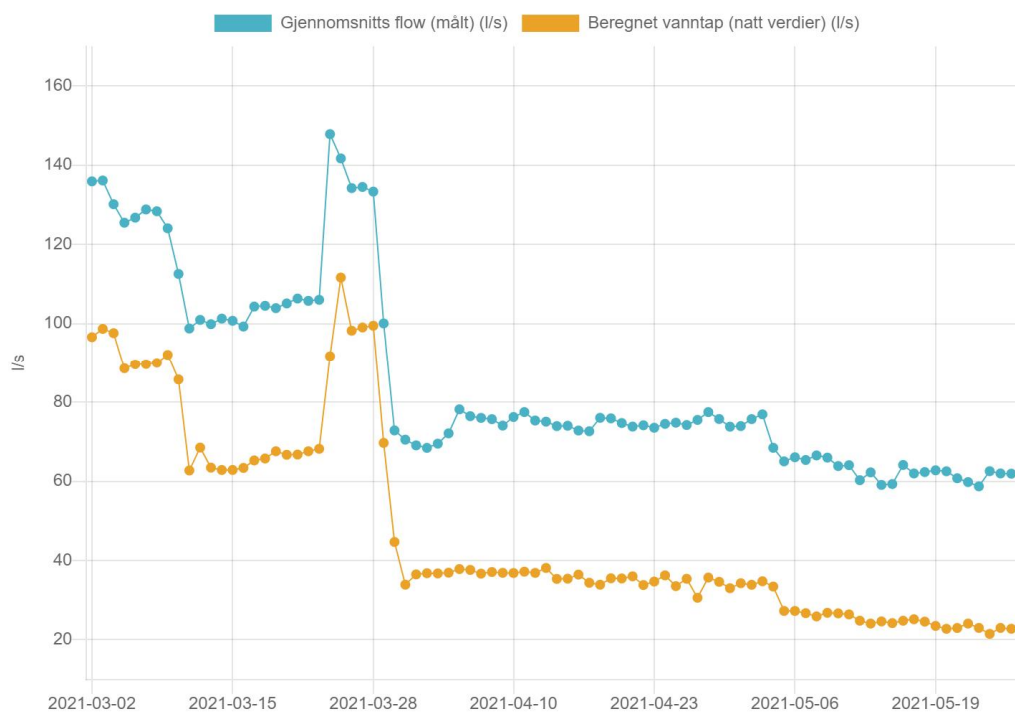
Vanntapet er redusert fra omtrent 100 L/s til 20 L/s, fra lekkasjene ble meldt inn til dags dato. Nedenfor er kurver på utviklingen av vanntapet fra de ble rapportert inn, til d.d. Disse er eksportert fra lekkasjeverktøyet Homis.
