UTFORDRINGER VED KVALITETSSIKRING AV VANNLEDNINGER

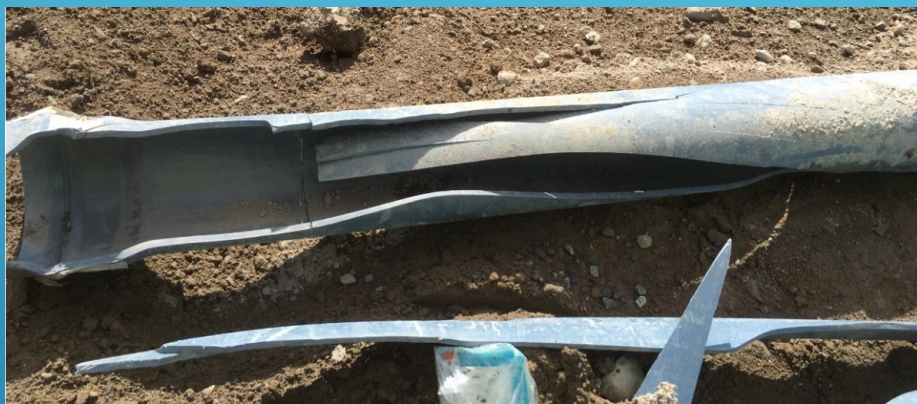
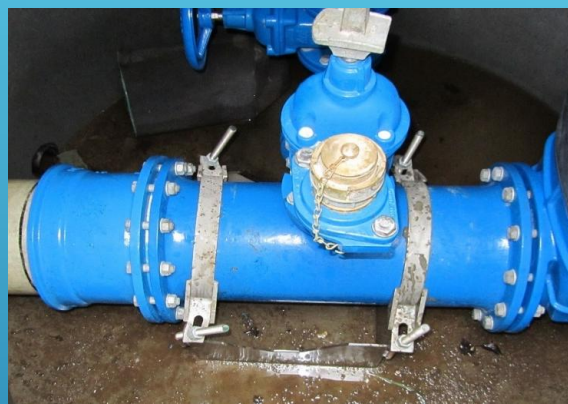
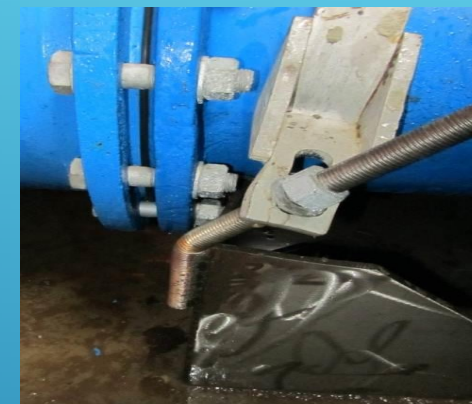
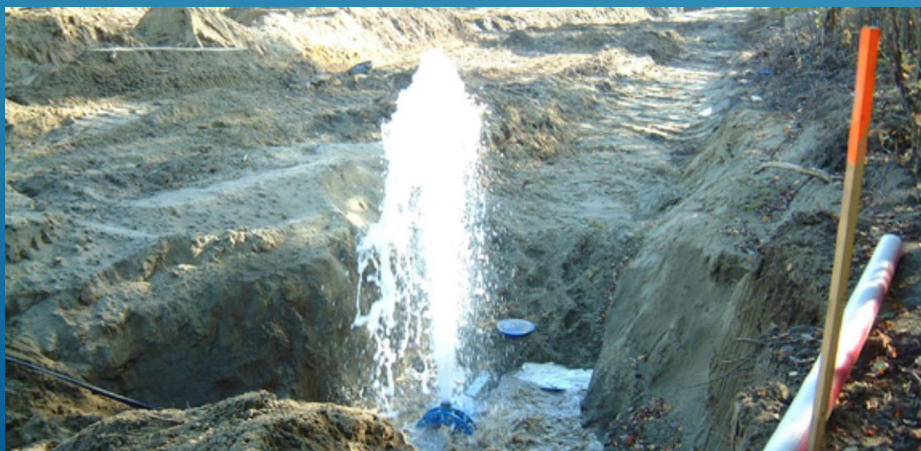
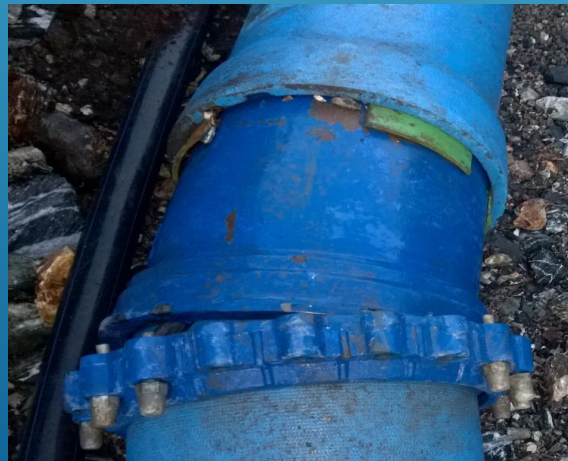
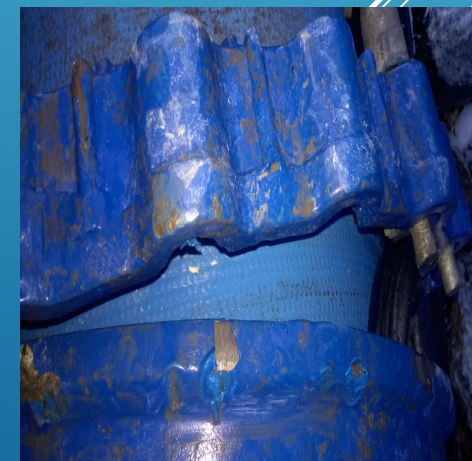
Rørbrudd kan resultere i voldsomme vannmengder
