Lekkasjesøk i vannledninger med Smartball-teknologi / Sahara

Erfaringer fra Oslo VAV

v/ Kjetil Tangen

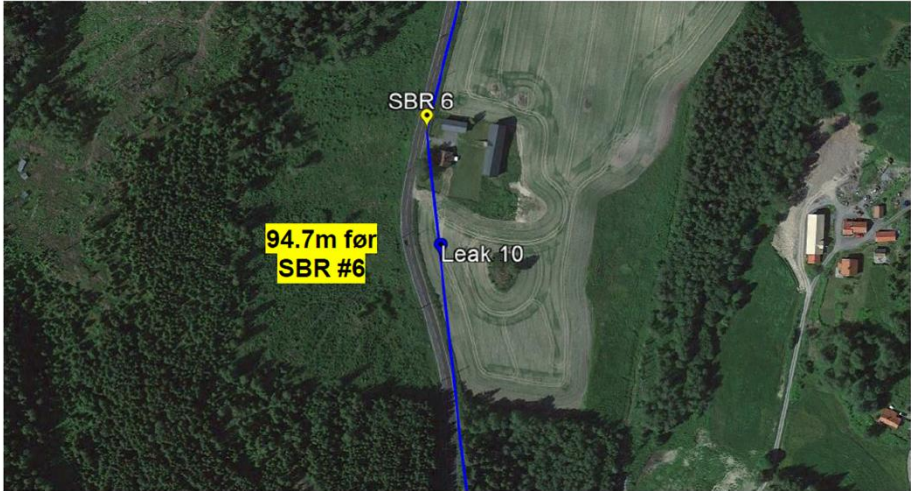
Tabell 1.10: Lekkasje #10	
Beskrivelse av lekkasjens lokasjon	Lekkasjen ligger nedstrøms for høyrevendt bend
Avstand til Lekkasjen fra Nærmeste sporingspunkt oppstrøms	1,376.6 meter etter SBR #4 (PSID 364798)
Avstand til Lekkasjen fra Nærmeste sporingspunkt nedstrøms	94.7 meter før SBR #6 (PSID 232547)
Lekkasjestørrelse	~49 meter før høyrevendt bend
Lekkasjetype	Liten
Kommentar om nøyaktighet av posisjonen	Lekkasje i skjøt
Beskrivelse av lekkasjens lokasjon	Plasseringen rapporteres med mindre nøyaktighet på grunn av overensstemmelser i det supplerte kartet. Det anbefales at bend er lokalisert fra bakken og ytterligere GPS data samles for bedre lokalisering av lekkasjen
Omtrentlig lokasjon av lekkasjen

Lekkasjer avdekkes nøyaktig

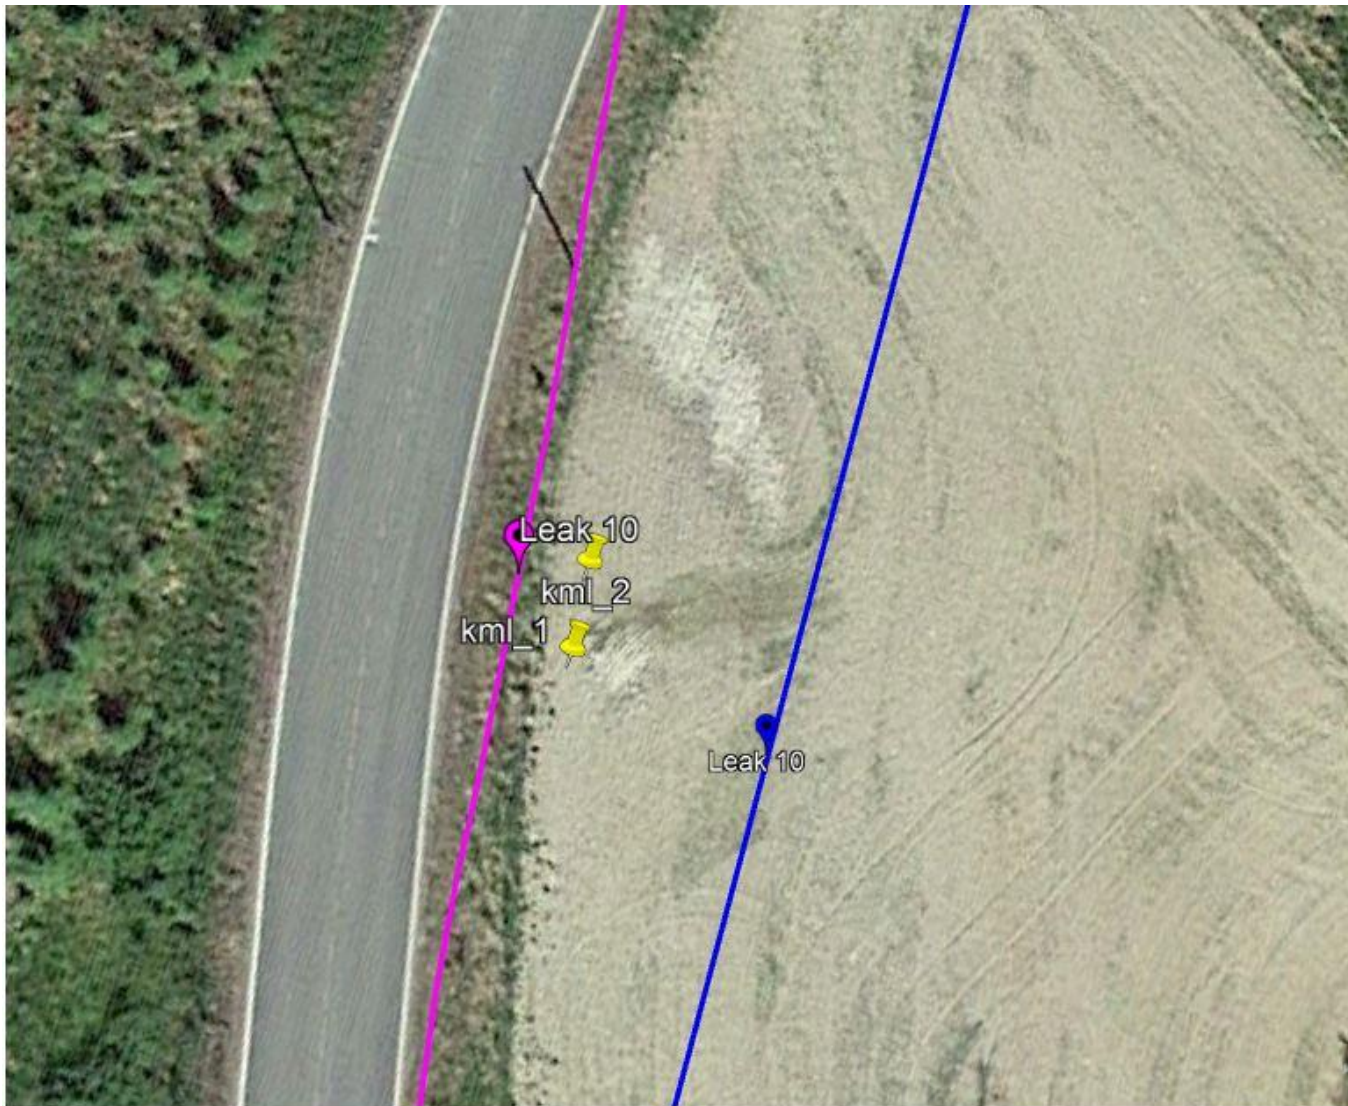
Tracking av Smart ball
avdekker lekkasjer,
men også at
vannledningen er lagt
inn feil på kartet.

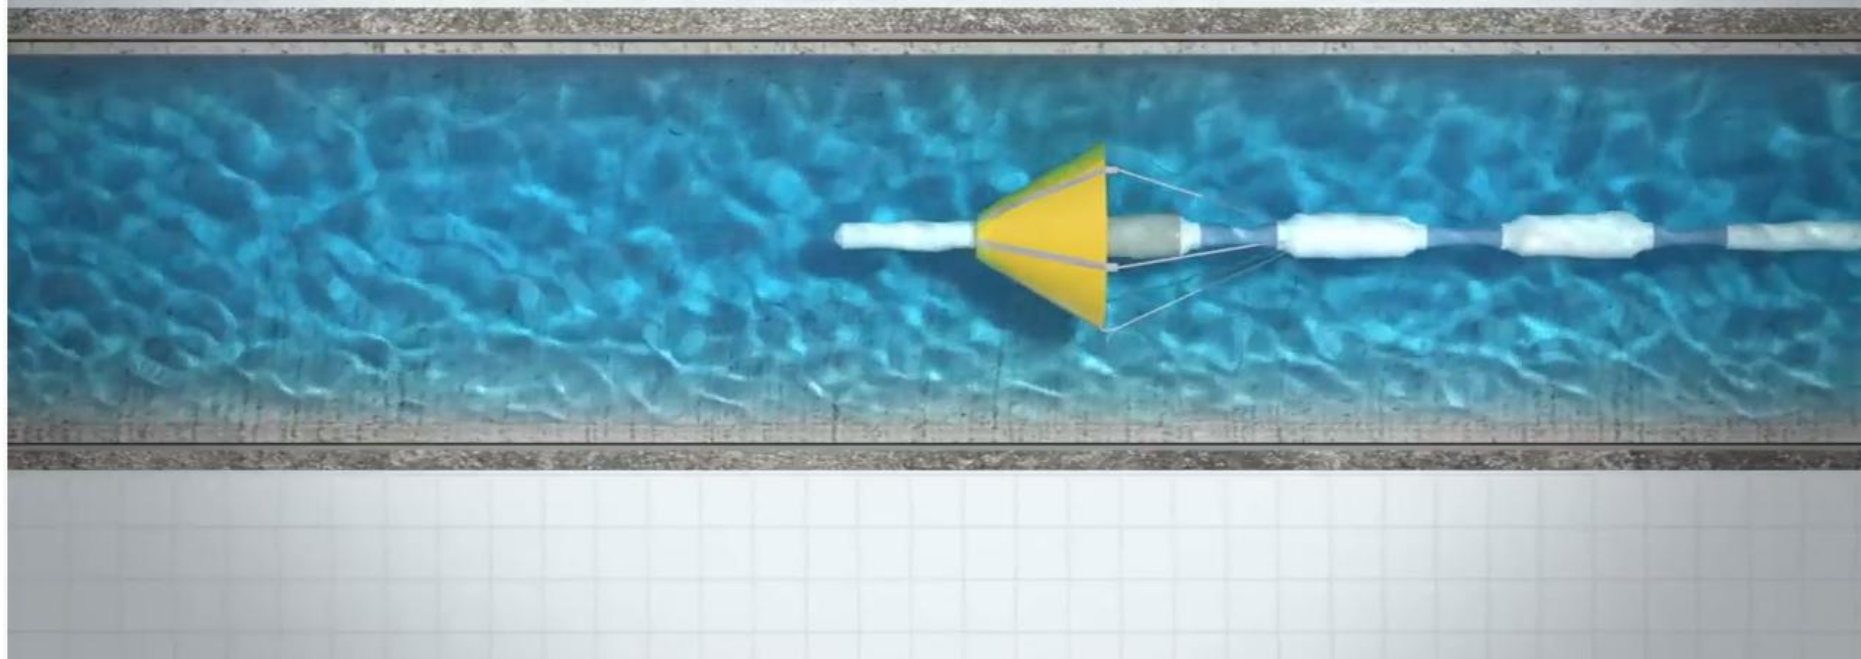
Sahara Inspeksjonsresultater

Tabell 3.3: Detaljer ved Innslusingpunkt 1	
Rør	Langlialedning
Diameter	600mm
Materiale	Stål
Dato - Innslusing	15.november 2018
Posisjon for innslusing	Luftventil SID 268658, Oslo
Element for innslusing	DN100 Sluseventil
Inspisert Lengde	200 meter
Målt vannflyt /flow/	0.74 meter per sekund
Målt trykk	12.7 BAR
Observasjoner ved inspeksjon.	Kontinuerlig konsentrasjon av rustknoll i en sediment stripe ble observert langs hele den inspiserte strekningen. Resten av rørvæggen hadde kontinuerlig spredte knoll. En liten suspenderte sedimenter var tilstede gjennom hele insp. Én (1) lekkasje ble oppdaget. Mulig misfarging av rør notert i enkelte seksjoner.

Table 3.2: Innslusing 1 Lekkasje deteksjon

Antall Lekkasjer	Avstand fra innslusing (meter)	Hørbar rekkevidde i distanse	Størrelse av lekkasjen*
1	126	Kort	<u>Liten</u>
