Norsk Vann Rapport 252/2020

Kummer - klassifisering og tilstandsvurdering

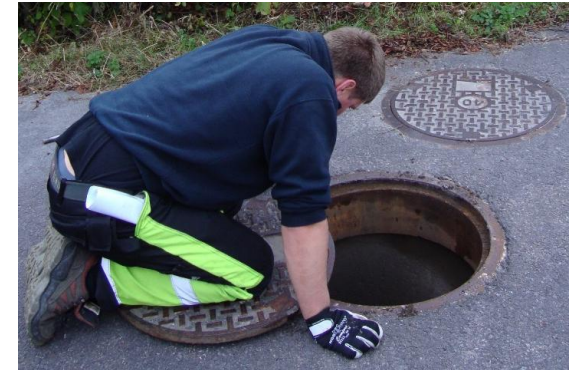
Manuell kuminspeksjon

Forenklet rapportering med kamera og nettbrett

Alvorlige feil og mangler registreres og dokumenteres med bilder som knyttes til aktuelt objekt i digital VA-database

- Generelle opplysninger
- Materialtekniske skader
- Driftsmessige feil og svakheter

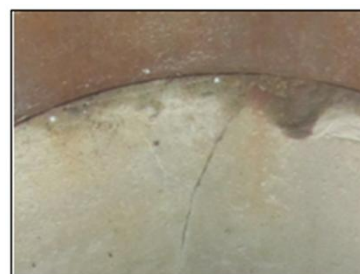
SB1-4

6.1.2.Sprekk / Brudd, SB

Det er sprekk eller brudd i kummaterialet.

- 1)
 - Overflatesprekker
 - Avskalling i stive materialer eller teglstein er delvis løse
- 2)
 - Sprekker i stive materialer
 - Løse tegl- eller naturstein i murverk
 - En bit av kummaterialet har løsnet eller mangler, utstrekning under 2 timer
- 3)
 - En bit av kummaterialet har løsnet eller mangler, utstrekning 2 - 4 timer
 - Tegl- eller naturstein mangler fra sin opprinnelige posisjon
 - Sprekk eller brudd i fleksible materialer og foringer
 - Stive materialer: Sammenklemt opp til og med 15 % av dimensjonen
- 4)
 - Kollaps
 - En bit av kummaterialet mangler eller er forskjøvet, utstrekning 4 timer eller større
 - Stive materialer: Sammenklemt mer enn 15 % av dimensjon

Sprekker måles som breddemål i mm, og brudd som flatemål i mm², hvis måleutstyr er tilgjengelig. Avskalling er utfall av kummaterialet mindre enn veggtykkelsen til kummen. Det er opp til byggherre / kumeier hvordan observasjonene tolkes for nyanlegg.
