Rørinspeksjon av hovedledninger for vann og avløp

Rapportering I praksis med Norsk vann rapport 234/2018

Ny rapport og ny programvare samtidig

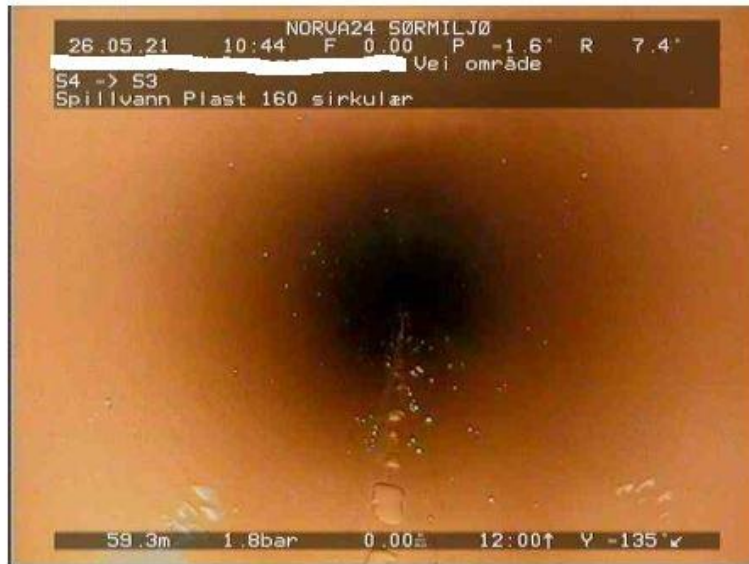
5-1-5A, 00:07:26, 59.58m
Deformasjonen er 5 % eller mindre av rørdimensjonen,
vertikalt av 6 Kl. til 12 Kl.

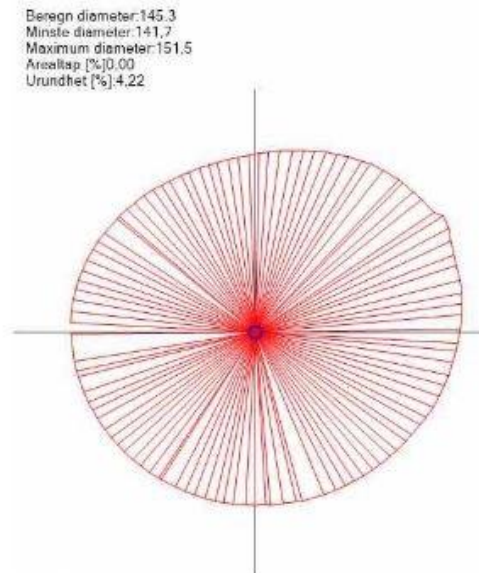
5-1-5B, 00:07:26, 59.58m
Deformasjonen er 5 % eller mindre av rørdimensjonen,
vertikalt av 6 Kl. til 12 Kl.

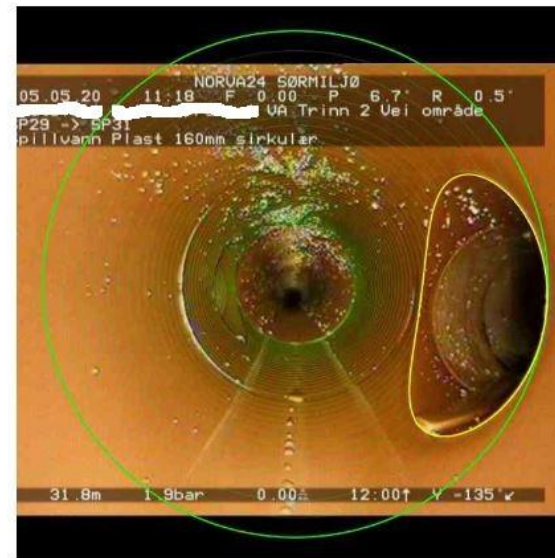
1_200505_103039_62611.jpg, 00:03:40, 38.27m
Tilkoblingsfeil 2 Tilkoblingen er plassert med stigende senterlinje (motfall) på 8 Kl.

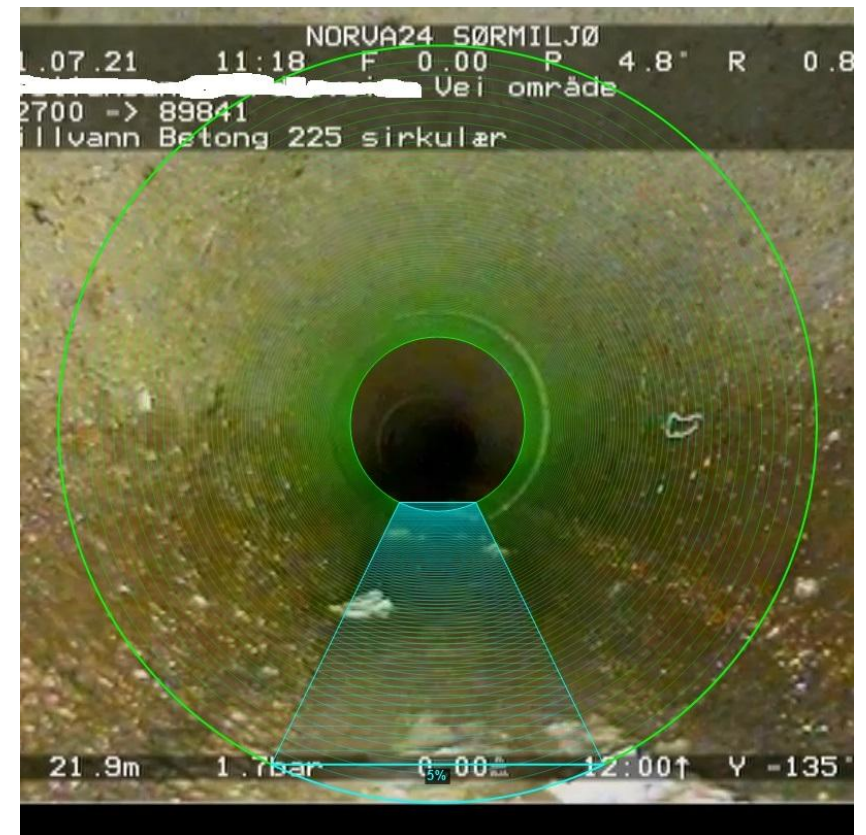
Variasjoner i vannivå, selv om det bare er anslag, er viktig for forståelsen av ledningens tilstand.

Hvis det går vann i ledningen fra før, må man trekke dette vannivået fra ved en eventuell vurdering av svankenivå. Ved nyanlegg skal det kontinuerlig etterfylles vann, så det renner ut i motsatt ende for å synliggjøre svanker.
